Embreagens e Sistema de Acionamento Funcionamento e Diagnóstico de falhas LuK

Diagnósticos de Falhas - Embreagens

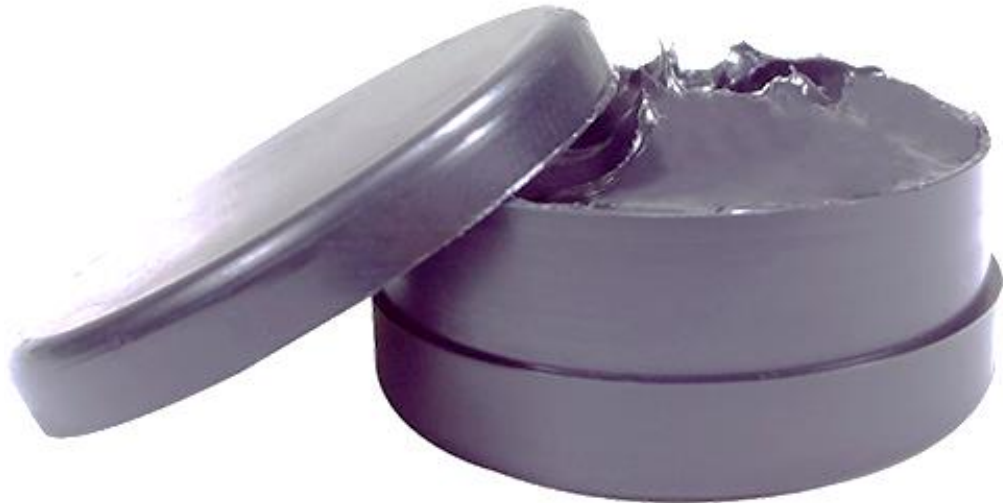
Graxa Grafitada

- ▶ Aumento da força no acionamento do pedal da embreagem, dificuldade de engate

- ▶ Falta de lubrificação ou lubrificação inadequada nos pontos de atrito. Oxidação do eixo piloto, estrias do disco e rolamento da agulha

- ▶ Lubrificar com graxa grafitada (bissulfeto de molibdênio) e substituir o rolamento de agulhas danificado.

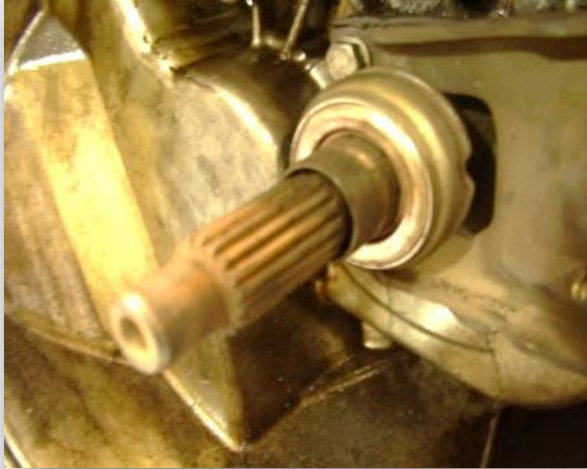
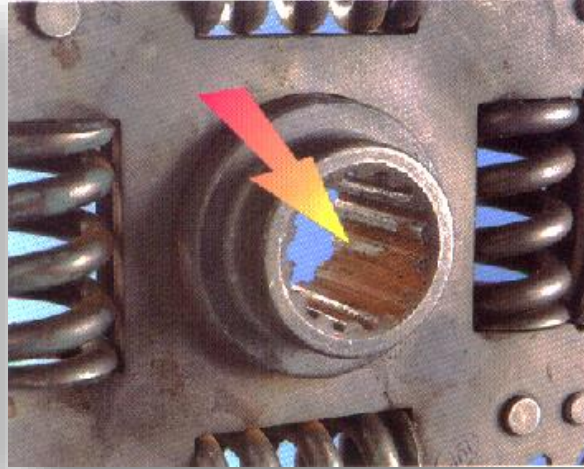
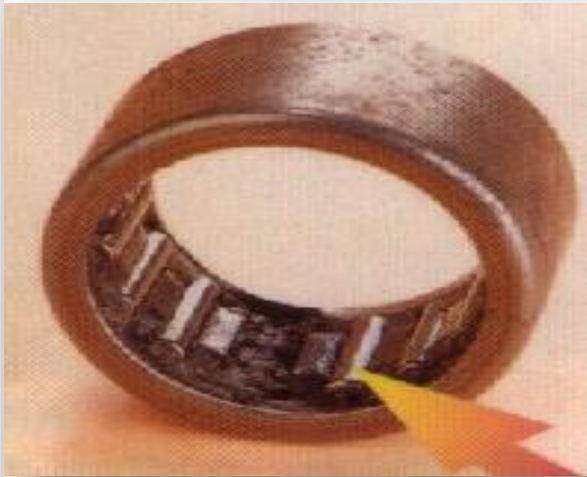
- ▷ Dificuldade de engate

- ▷ Oxidação do eixo piloto, estrias do disco e rolamento da agulha

- ▷ Dificuldade de engate.

- ▷ Platô caído (placa de pressão não recua para liberação do disco)
- ▷ Curso do rolaemento:
- ▷ Linha leve 8-10 mm
- ▷ Pick-up 10 – 12mm
- ▷ Linha pesada- 12 -14mm

- ▷ Lubrificar com graxa grafitada e substituir o rolamento de agulhas danificado.

- ▷ Substituição da embreagem.
- ▷ Obs.: Todos os produtos são testados 100%. Este problema ocorre fora da Schaeffler Brasil Ltda
- ▷ Antes da montagem, teste o platô
- ▷ A embalagem contém uma instrução para verificar se o platô sofreu uma queda.

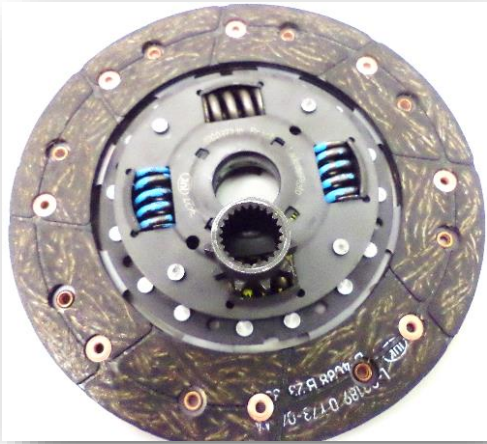
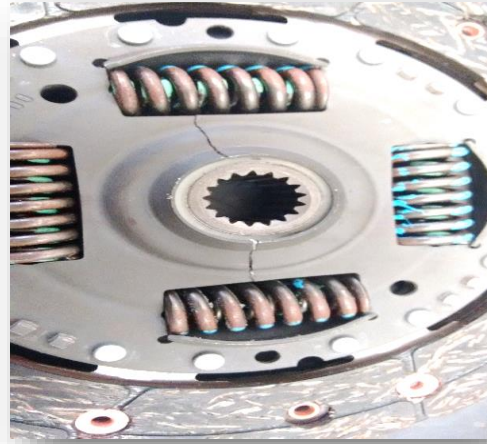
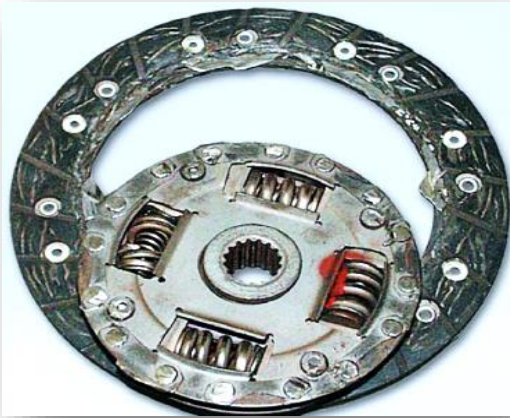
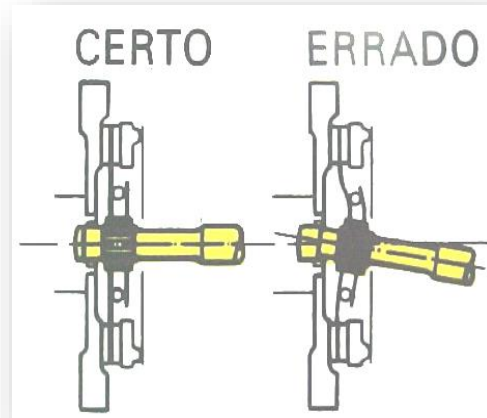
- ▷ Dificuldade de engate / quebra do disco

- ▷ Desalinhamento entre motor e câmbio.
- ▷ Falta ou quebra da bucha guia
- ▷ Caixa seca trincada/quebrada
- ▷ Disco montado "forçado", descentralizado em relação ao eixo primário do câmbio.

- ▷ Verificar as guias/buchas e o estado da caixa seca (se é necessário trocar)

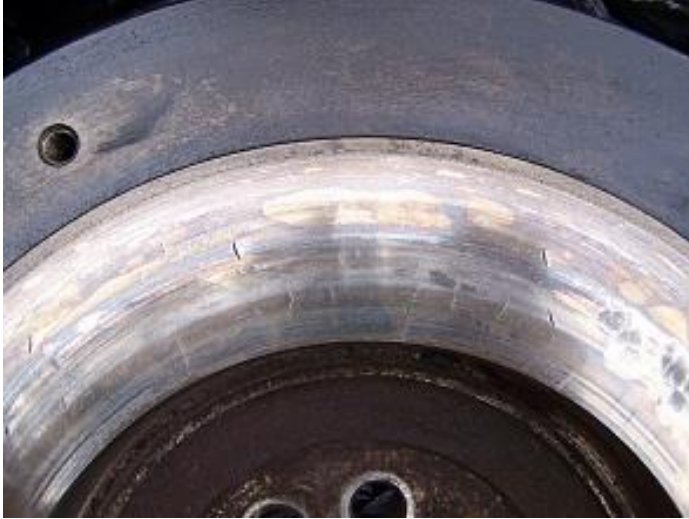
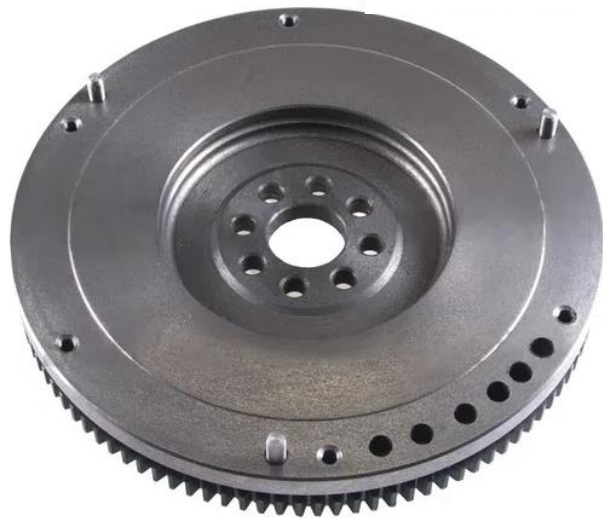
- ▷ Desgaste do volante

- ▷ Volante com desgaste irregular com pontos de superaquecimento

- ▷ Retificar o volante de acordo com a medida original do fabricante.
- ▷ Plano
- ▷ Ressalto
- ▷ Rebaixo

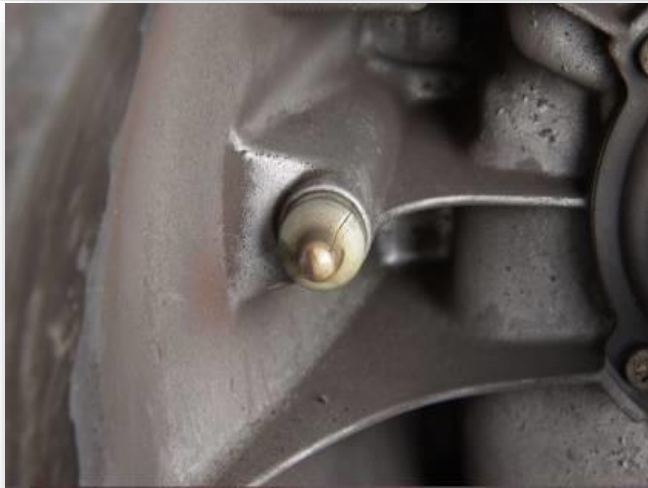
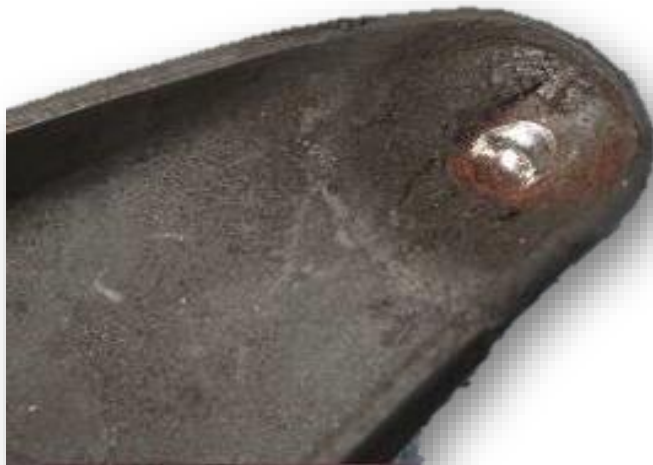
- ▶ Ruído ao acionar o pedal de embreagem.

- ▶ Falta de lubrificação do pino de articulação do garfo e/ou garfo danificado.

- ▶ Lubrificar os pontos de articulação.

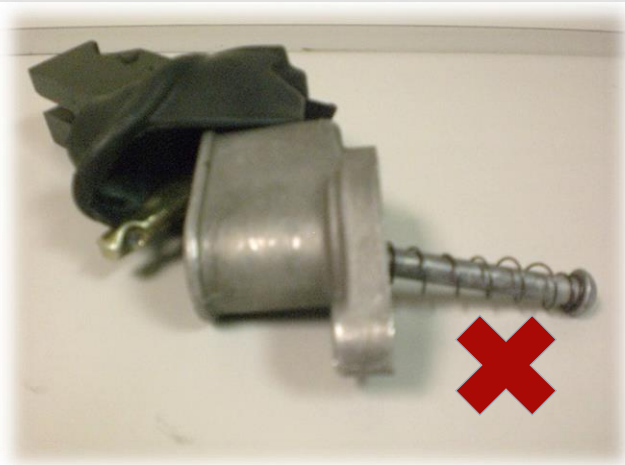
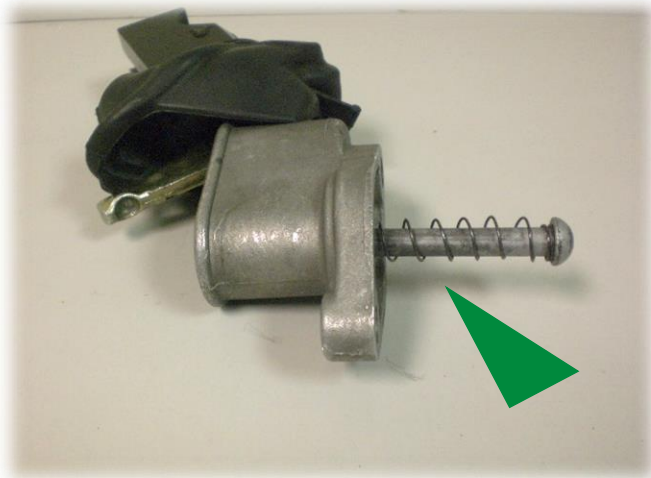
- ▷ Ruído.

- ▷ Falta de pré-carga no rolamento de embreagem.

- ▷ Verificar a mola de acionamento do garfo. Ex.: VW e Ford.

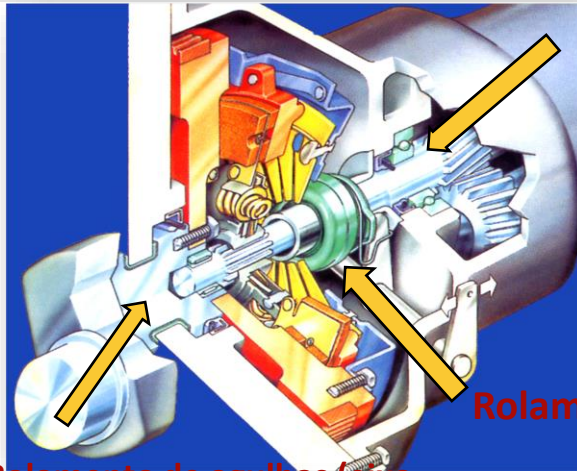
▷ Ruído.

▷ Rolamento de agulhas (eixo piloto), do câmbio ou de embreagem.

▷ Substituição do rolamento danificado.

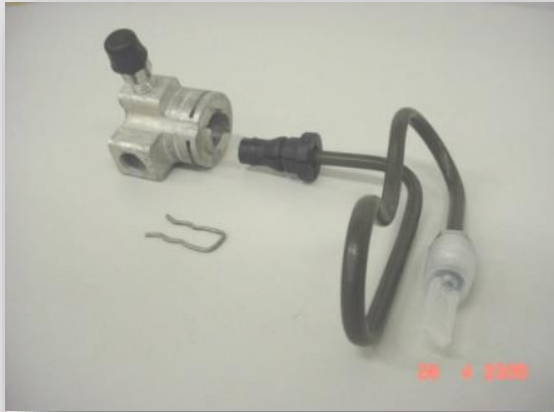
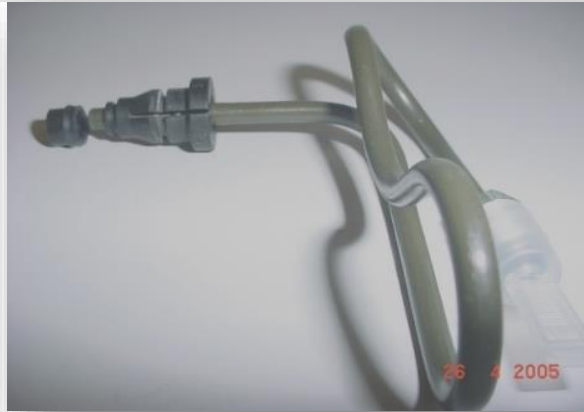
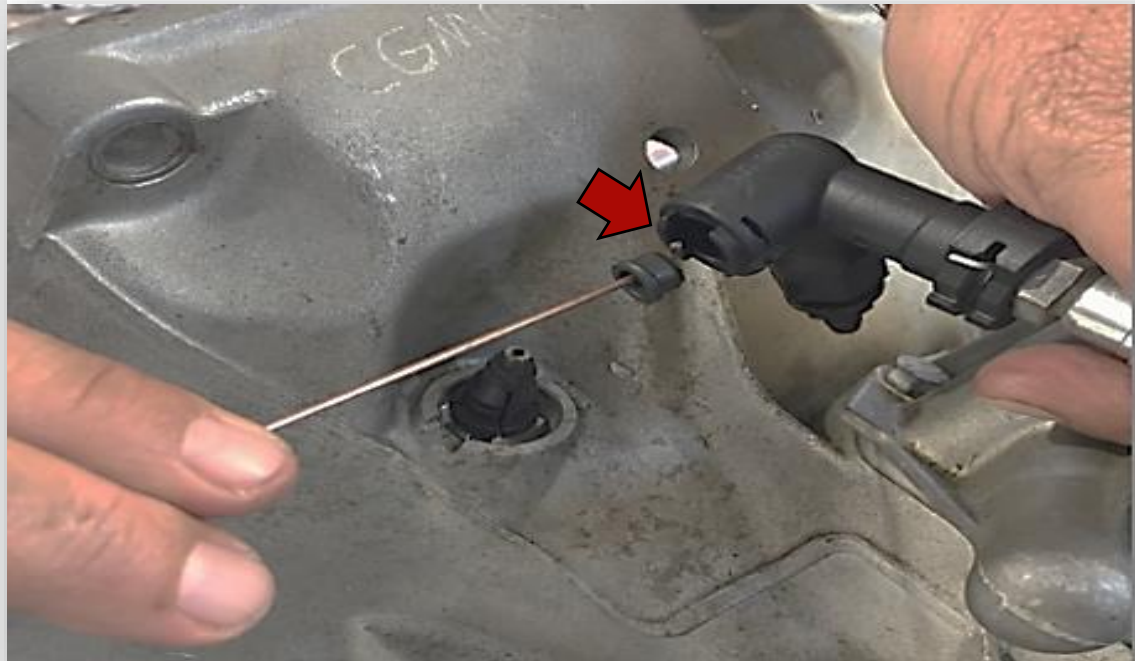
- ▷ Vazamento do retentor interno

- ▷ Anel de vedação não foi retirado do canal do sangrador

- ▷ Antes de montar verificar se o anel de vedação não esta no canal do sangrador.
- ▷ Se apresentar vazamento , trocar o atuador.
- ▷ Obs.: Segue a instrução de montagem do atuador dentro da embalagem.

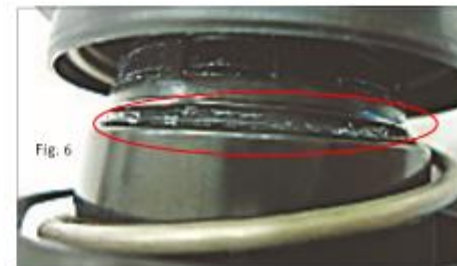
3) Se o anel de vedação (fig.3) permaneceu dentro do sangrador, remova e descarte-o, caso contrário, ele obstruirá o retorno do fluido hidráulico, causando aumento da pressão no atuador LuK e danificando-o permanentemente (fig.6):

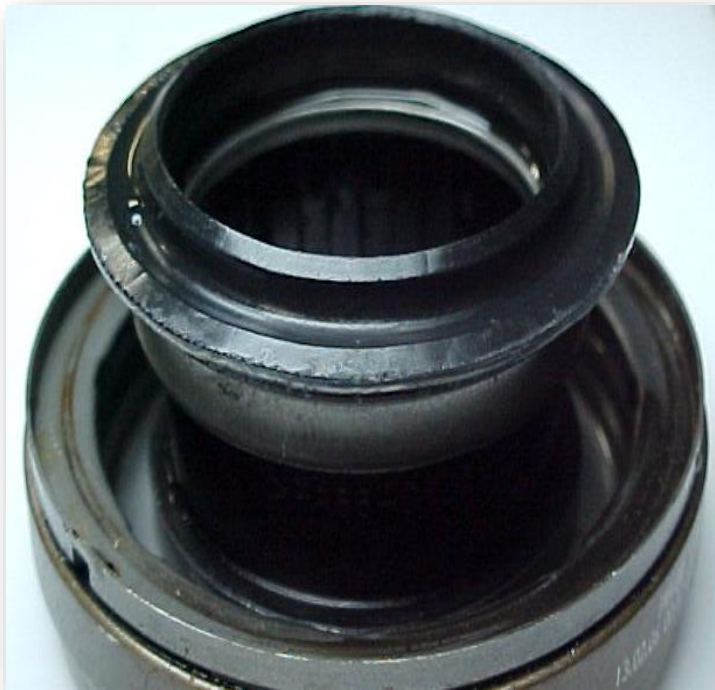
- ▷ Dificuldade de engate

- ▷ Contaminação com óleo mineral.

- ▷ Troca do atuador (vazamento) e sangria do sistema (dificuldade de engate).
