Embreagens e Sistema de Acionamento Funcionamento e Diagnóstico de falhas LuK

Diagnósticos de Falhas - Embreagens

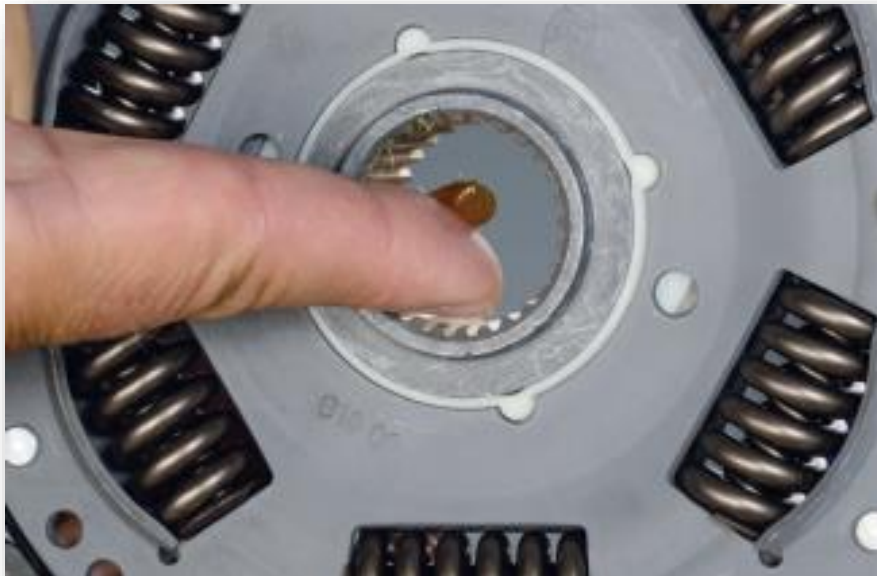
- ▶ Antes da montagem, faça corretamente a lubrificação das ranhuras do cubo do disco.
- ▶ Retire o excesso de graxa do interior das engrenagens.

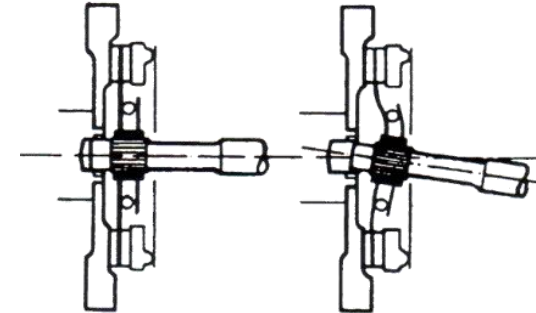
- ▶ Fique atento quanto à alinhamento entre motor e transmissão.

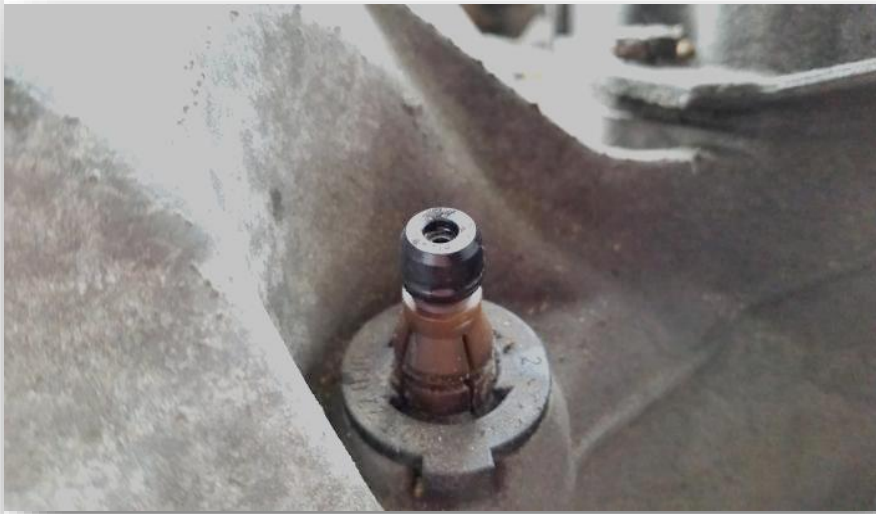
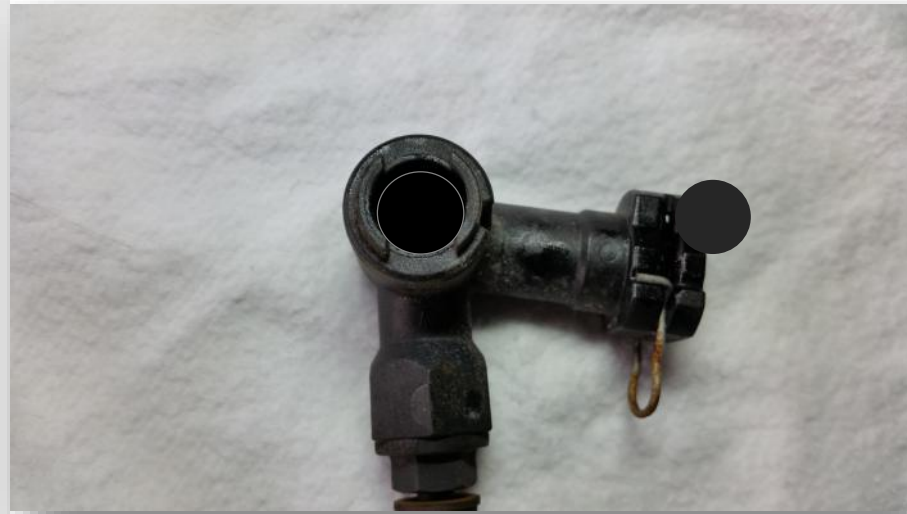
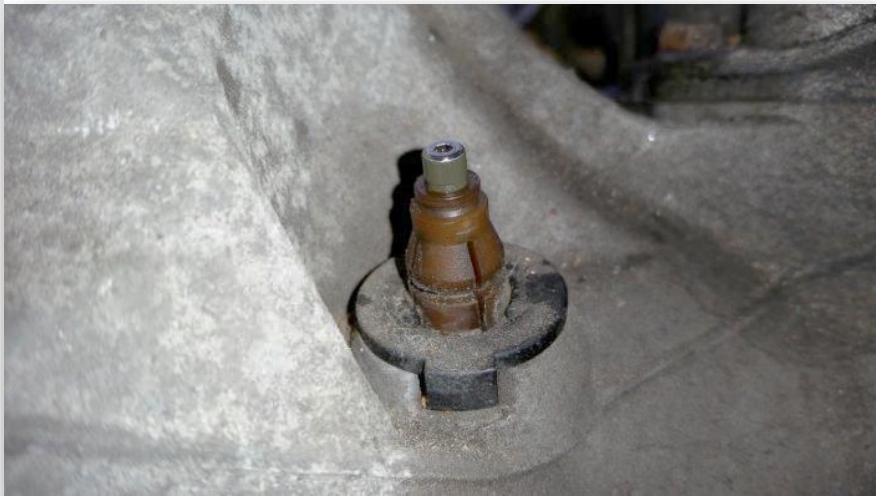
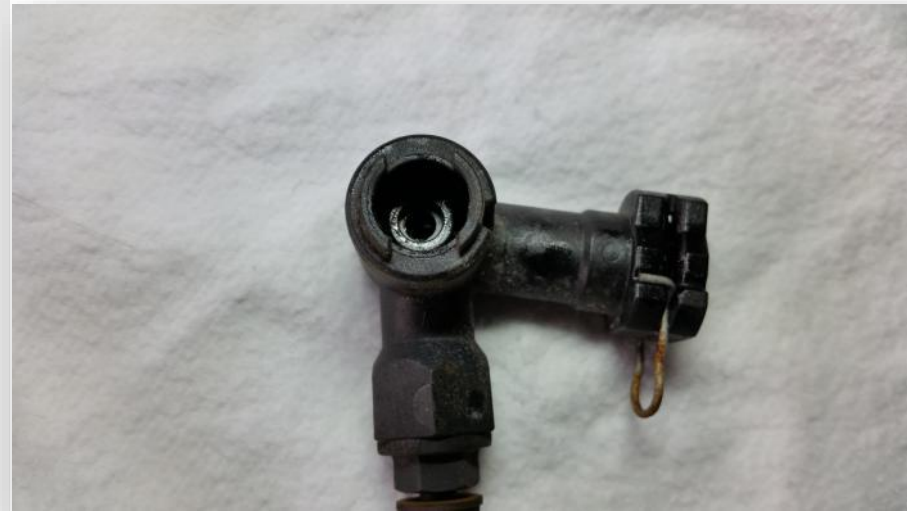
- ▷ Vazamento do retentor interno

- ▷ Anel de vedação não foi retirado do canal do sangrador

- ▷ Antes de montar verificar se o anel de vedação não esta no canal do sangrador.
- ▷ Se apresentar vazamento , trocar o atuador.
- ▷ Obs.: Segue a instrução de montagem do atuador dentro da embalagem.

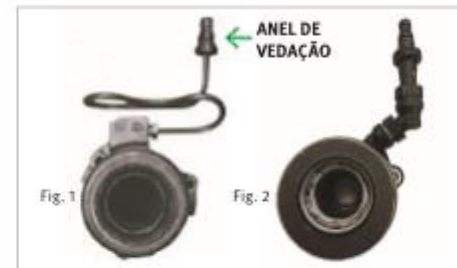
1) A fig.1 ilustra o atuador original com sua tubulação em forma de serpentina e com anel de vedação (fig. 3) que não pode ser utilizado com o atuador Hidráulico LuK 510 0073 10 fig. 2:

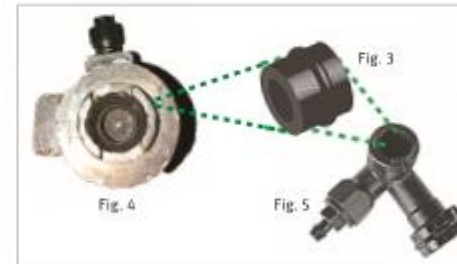
2) Antes de instalar o atuador LuK, **examine atentamente** se o anel de vedação (fig.3) permaneceu **dentro** do sangrador de alumínio (fig.4) ou de plástico (fig.5):

3) Se o anel de vedação (fig.3) permaneceu dentro do sangrador, remova e descarte-o, caso contrário, ele obstruirá o retorno do fluido hidráulico, causando aumento da pressão no atuador LuK e danificando-o permanentemente (fig.6):
